ΕΞΟΠΛΙΣΜΟΙ ΕΡΓΑΣΙΑΣ

ΜΗΧΑΝΕΣ ΚΟΠΗΣ ΚΙΜΑ (MEAT GRINDERS)

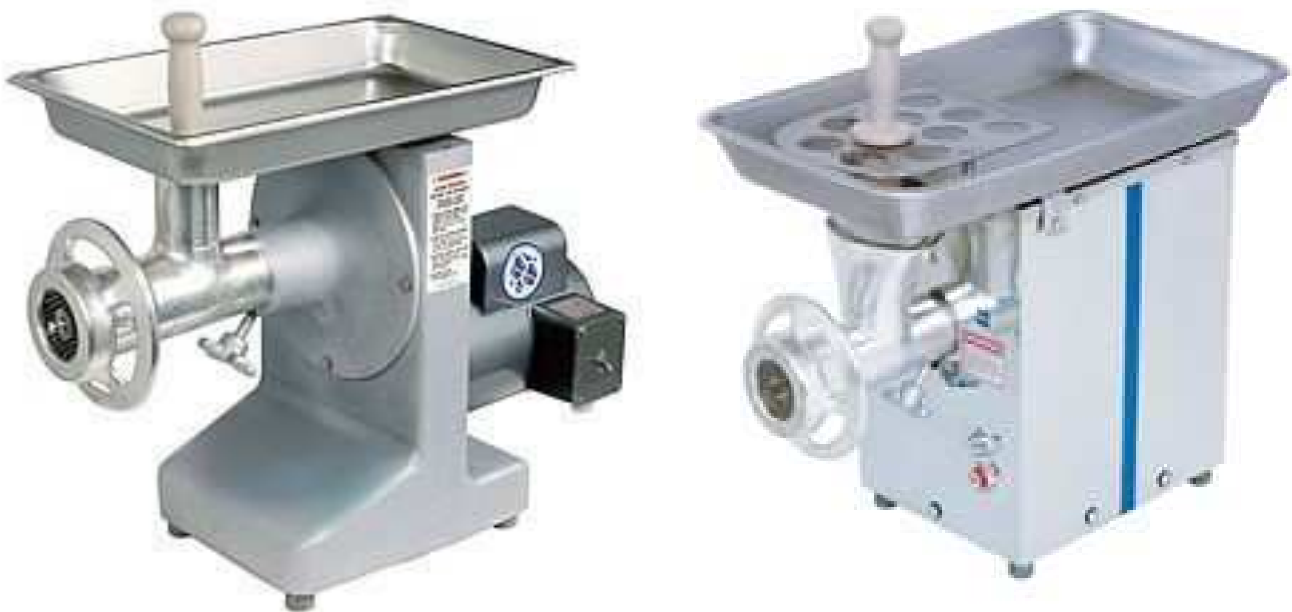
Παραδείγματα καινούργιων μηχανών με προστασία. Αριστερά, μηχανή με στενή και μακριά χοάνη. Δεξιά μηχανή μεγαλύτερης υποδύναμης με προστατευτικό στην είσοδο της χοάνης.

Για την αποφυγή ατυχήματος σε μια τέτοια μηχανή θα πρέπει αυτή να είναι κατασκευασμένη κατά τέτοιο τρόπο, ώστε να είναι αδύνατη η προσέγγιση των δακτύλων του εργαζόμενου στον κοχλία (λαμβανομένου υπόψη ότι την μηχανή μπορεί να χειρίζεται και άτομο με λεπτά χέρια). Αυτό επιτυγχάνεται συνήθως με την ύπαρξη χοάνης προσαγωγής του κρέατος (στον κοχλία) με στενό ή/και μακρύ λαιμό ή με κάποια κατάλληλη προστατευτική διάταξη στην είσοδο της χοάνης - σωλήνα. Οι καινούργιες μηχανές είναι κατασκευασμένες συνήθως έτσι ώστε να μην υπάρχει τέτοιος κίνδυνος. Το πρόβλημα εμφανίζεται κυρίως στις παλιές μηχανές που η χοάνη προσαγωγής είναι κοντή και φαρδιά.

Σε μία ανασφαλή μηχανή οι δυνατές τροποποιήσεις που μπορούν να γίνουν για να την καταστήσουν ασφαλή, είναι είτε αντικατάσταση του σωλήνα της χοάνης (με κάποιον μικρότερης διαμέτρου ή/και μακρύτερο) είτε με τοποθέτηση κατάλληλης και ανθεκτικής μεταλλικής προφυλακτικής διάταξης στην είσοδο της χοάνης (που θα αφήνει να περνά το γουδοχέρι αλλά όχι το χέρι του εργαζόμενου). Το ζητούμενο, σε κάθε περίπτωση, είναι τελικά να καταστεί αδύνατη η προσέγγιση των δακτύλων του εργαζόμενου στον κοχλία. Σημειώνεται ότι όποιες τροποποιήσεις γίνουν σε μια μηχανή του κιμά για να την καταστήσουν ασφαλή, θα πρέπει να γίνονται κατόπιν μελέτης, από αρμόδιο τεχνικό και με την σύμφωνη γνώμη του Τεχνικού Ασφαλείας της επιχείρησης. Οι προστατευτικές διατάξεις που θα τοποθετηθούν θα πρέπει να μην μπορούν να παρακαμφτούν από τους εργαζόμενους. Ειδικά στην τοποθέτηση προστατευτικής διάταξης στην είσοδο της χοάνης θα πρέπει να είναι αδύνατη η προσέγγιση των χεριών στον κοχλία με οποιονδήποτε τρόπο. Υπάρχουν παραδείγματα ατυχημάτων σε παλιές μηχανές που είχαν κάποιο προστατευτικό στην είσοδο της χοάνης όμως τελικά το χέρι του εργαζόμενου έφτασε μέχρι τον κοχλία.

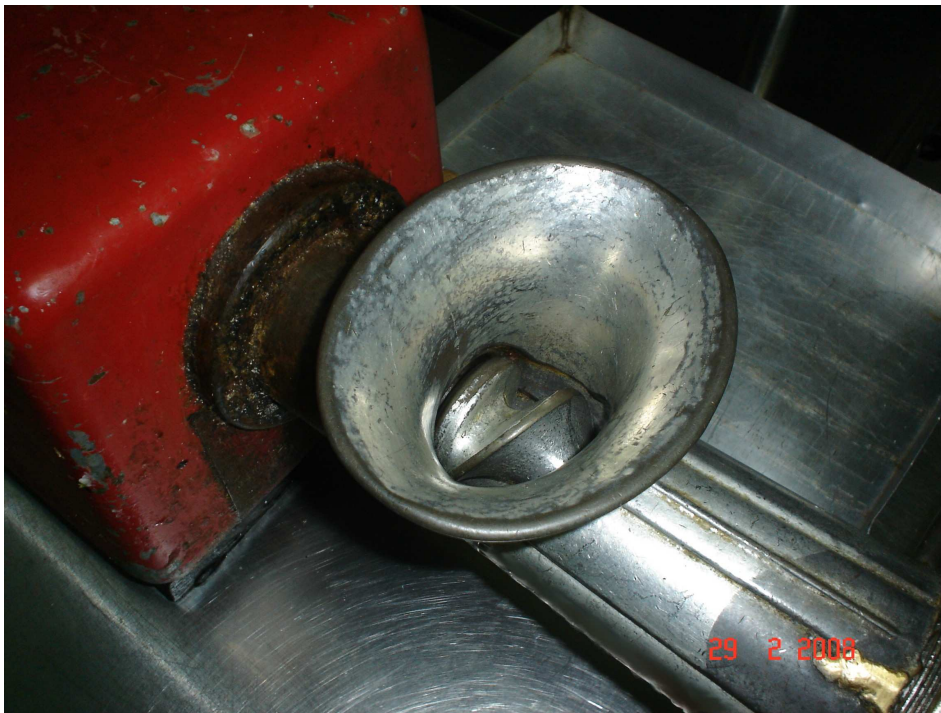
Παλιά μηχανή με κοντή και φαρδιά χοάνη όπου συνέβη ατύχημα.

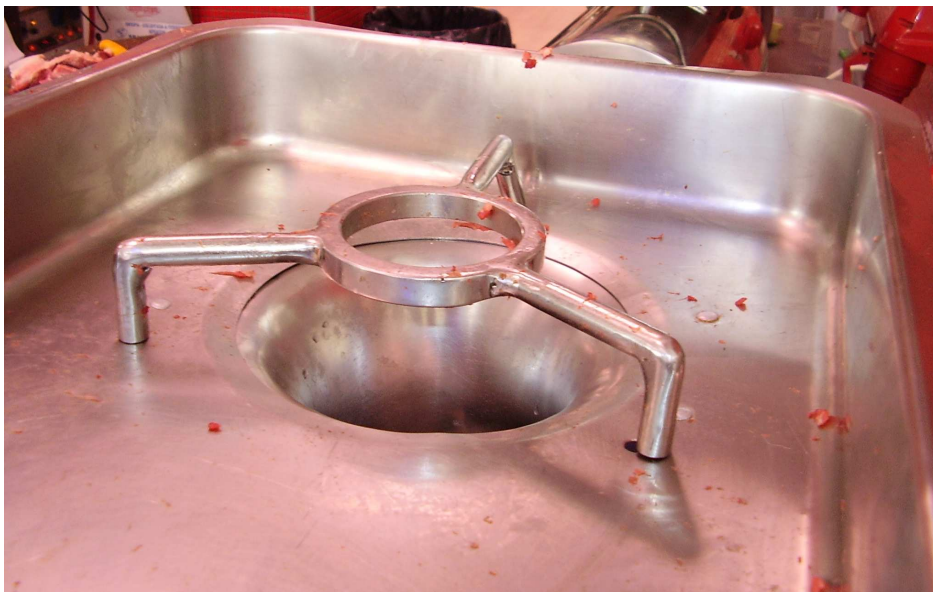
Μηχανή που έφερε προστατευτική διάταξη στην είσοδο της χοάνης, που όμως επέτρεπε την είσοδο του χεριού από τα πλάγια και στην οποία συνέβη τελικά ατύχημα.
